TOEVALSVONDST MALDEGEM, SINT-BARBARAKERK (ZUIDELIJKE SACRISTIE)

Bijlage bij de fiche “Toevalsvondst Maldegem, Sint-Barbarakerk (zuidelijke sacristie)” (<https://id.erfgoed.net/waarnemingen/984491>).

Aangemaakt op 21/12/2022
Aangemaakt door Sam De Decker

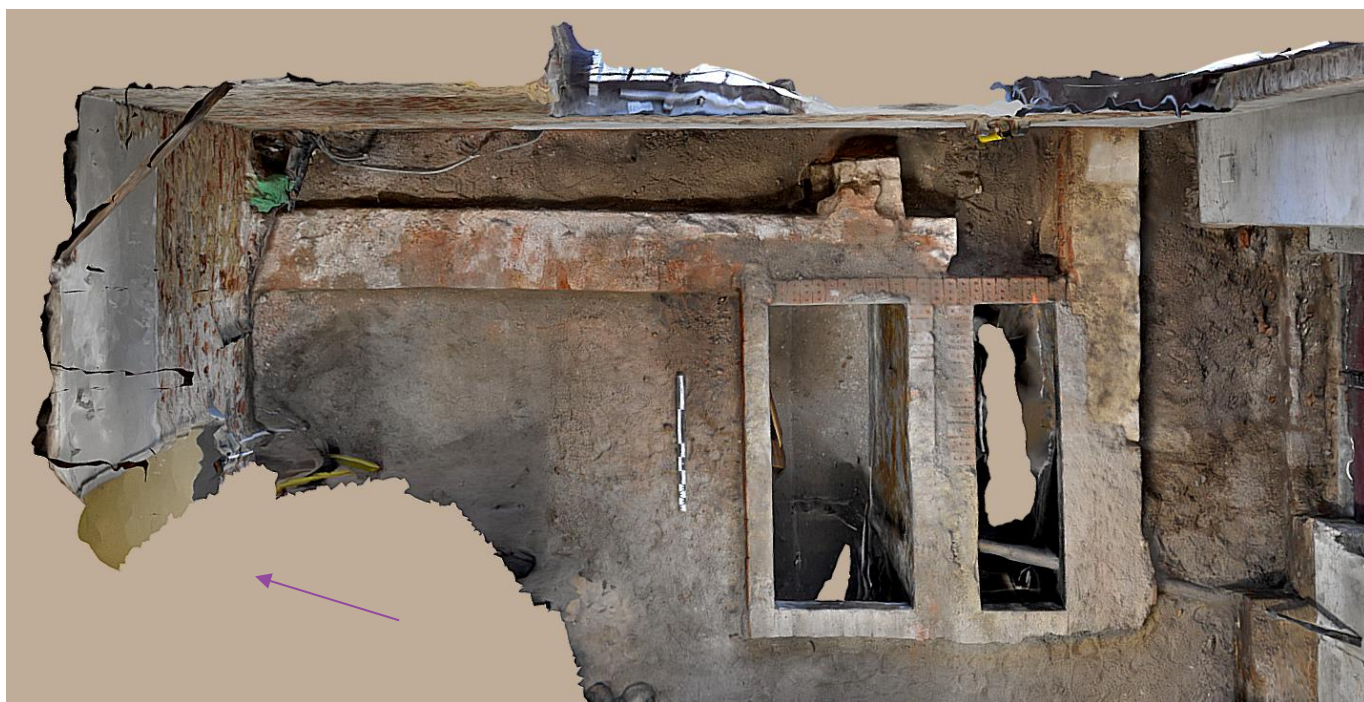
Figuur 4: compilatie van overzichtsfoto's

Op eerste zicht gaat het om twee muren. Eén muur kent een noord-zuidverloop en loopt parallel met de oostelijke buitengevel van de sacristie. Een tweede muur loopt west-oost, parallel met de zuidelijke buitengevel.

Beide muren zijn gelijkaardig van opbouw, maar sluiten niet op elkaar aan.

Een deel van de muren werd in de jaren '60 opgebroken voor de plaatsing van warmtekanalen, de kelderachtige uitsparingen die te zien zijn op de foto's.

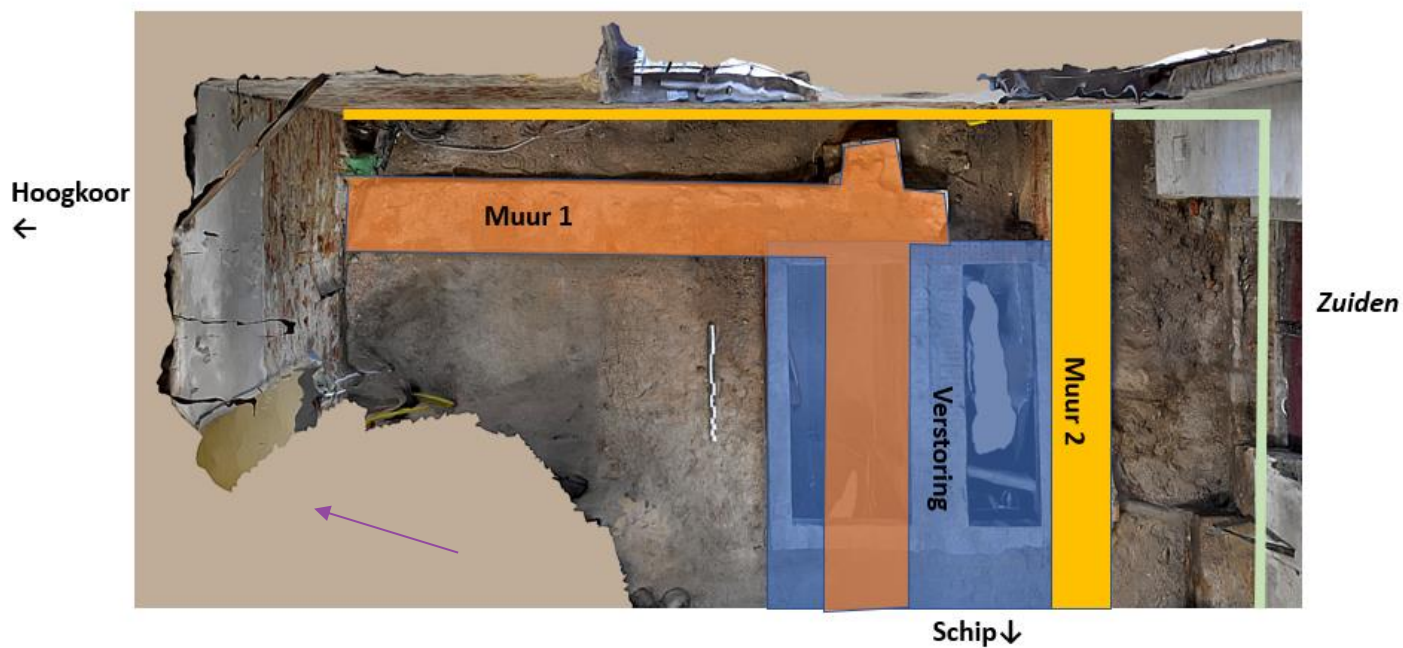
Figuur 5: compilatie van overzichtsfoto's, met aanduiding van geïdentificeerde structuren

Vereenvoudigde interpretatie: **Oranje**: muur 1, oudste fase; **Geel**: muur 2, tweede uitbreiding
Groen: laatste uitbreiding; **Blauw**: recente warmtekanalen

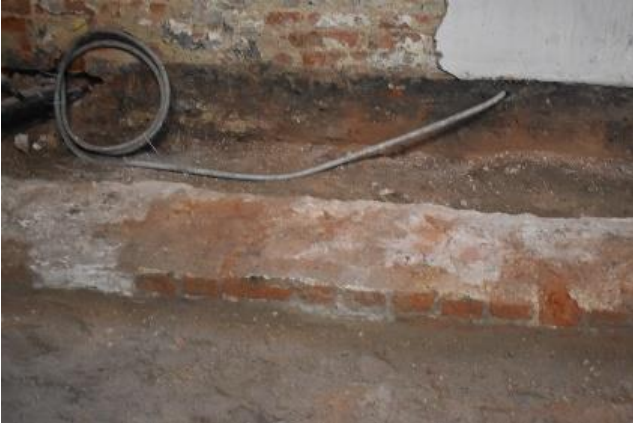
Figuur 6: Detail van muur 1

Muur 1 loopt parallel met de oostelijke gevel van de sacristie, over een lengte van ca. 4,5 meter. Op het zuidelijke eindpunt van deze muur bevindt zich een kruisvormige uitbouw in zandsteen.

De muur is opgetrokken in baksteen met een variërend formaat, maar de dominante maat is 23/24 x 11 x 6. Aan de buitenzijde is de muur afgewerkt met een parement in zandsteen. Het gaat om regelmatige blokken met variërende afmetingen, gemiddeld 25 x 15 x 15.

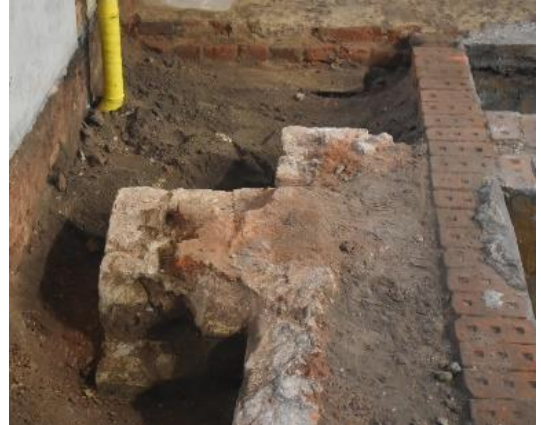
Figuur 7: Detail van de steunberen aan muur 1

Verder bevestigt het plan uit 1777 overduidelijk dat de zandstenen uitsprong op de hoek de restanten zijn van twee steunberen op de hoek van de buitenmuur.

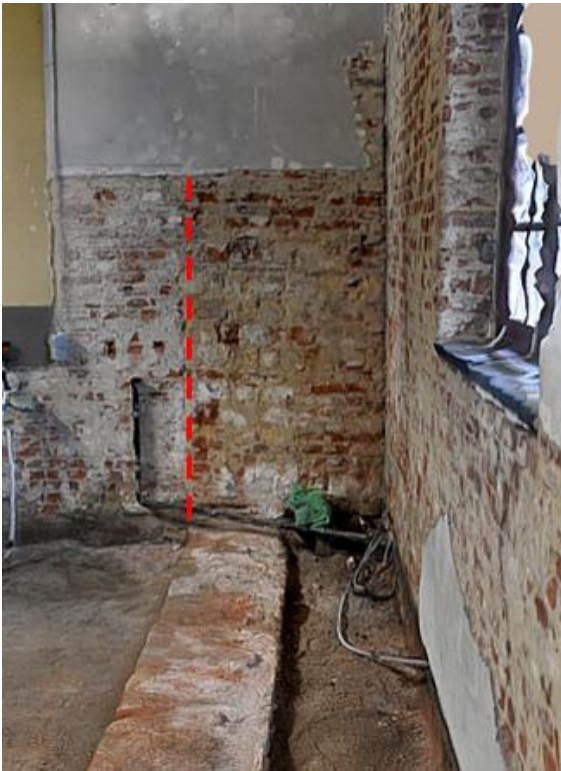
Figuur 8: Een verticale bouwnaad op de muur van het hoogkoor, in lijn met muur 1

In het opgaand muurwerk van het koor is een duidelijk (verticaal) bouwspoor te zien dat correspondeert met de aangetroffen muur.

Het duidelijke bouwspoor op de muur van het koor, in het verlengde van muur 1, verwijst naar de fase waarin de muur in opstand aanwezig was en er dus een verschil was tussen een interieur (westelijk, links) en een exterieur muurdeel (oostelijk rechts).

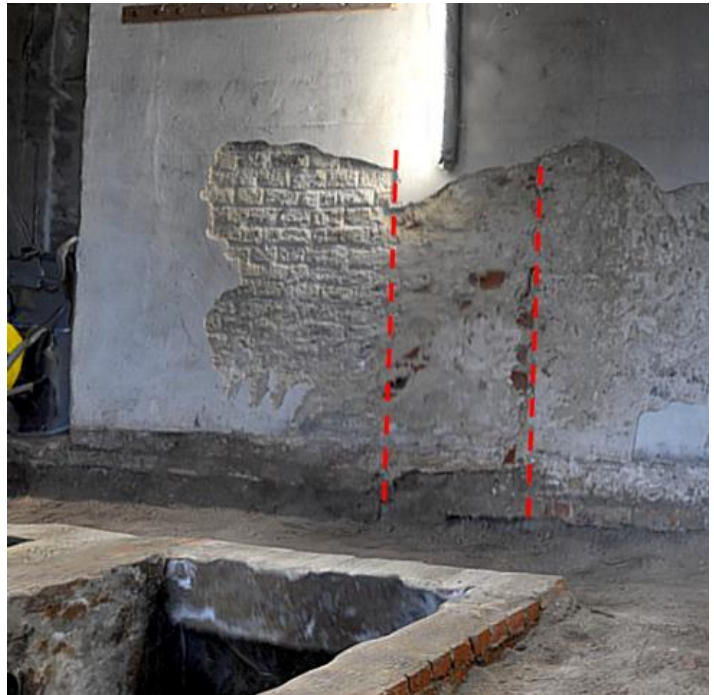
Figuur 9: Een verticale bouwnaad op de muur van het schip, in lijn met de uitgebroken muur 1

Oorspronkelijk maakte de muur op deze plaats een haakse knik in de richting van het schip van de kerk, maar deze haakse muur werd integraal vergraven door de warmtekanalen. Hij is echter wel te zien als spoor in het opgaand muurwerk van het schip.

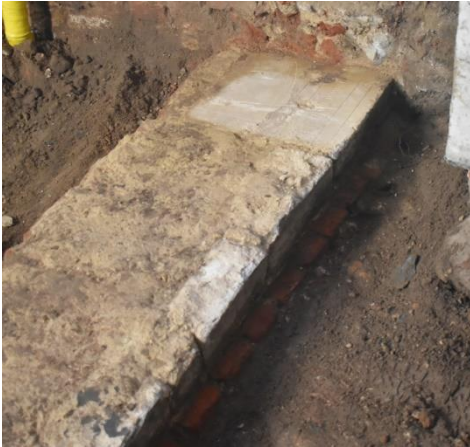
Figuur 10: Detail van muur 2, met bakstenen funderingsvoet, zandstenen parement en ingewerkte grafsteen

Muur 2 verloopt haaks ten opzichte van het schip en is op zijn beurt ten dele uitgebroken door de warmtekanalen. Deze muur heeft een gelijkaardige opbouw als muur 1, met name een constructie in baksteen met min of meer dezelfde formaten als de eerste muur, en een afwerking aan het zuidoosten met regelmatige zandsteen. Daarnaast heeft deze muur aan beide zijden een kleine funderingsvoet van een halve baksteen breed.

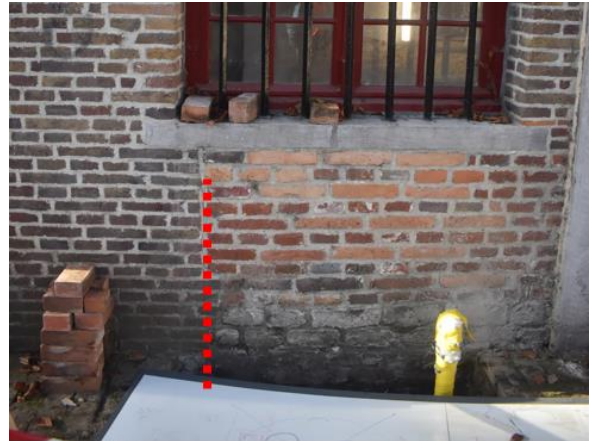
Figuur 11: Sporen van een zandstenen parement aan de buitenzijde van de sacristie. De rode lijn correspondeert met muur 2 aan de binnenzijde van de sacristie

Deze muur 2 sluit aan op de actuele buitenmuur van de sacristie (oostelijke wand) en lijkt hiermee in verband te staan. Aan de buitenzijde is een bouwnaad te zien; aan de rechterzijde van deze naad (noorden) zijn zandstenen blokken te zien, en een groter baksteenformaat. Deze bouwnaad ligt in lijn met muur 2.

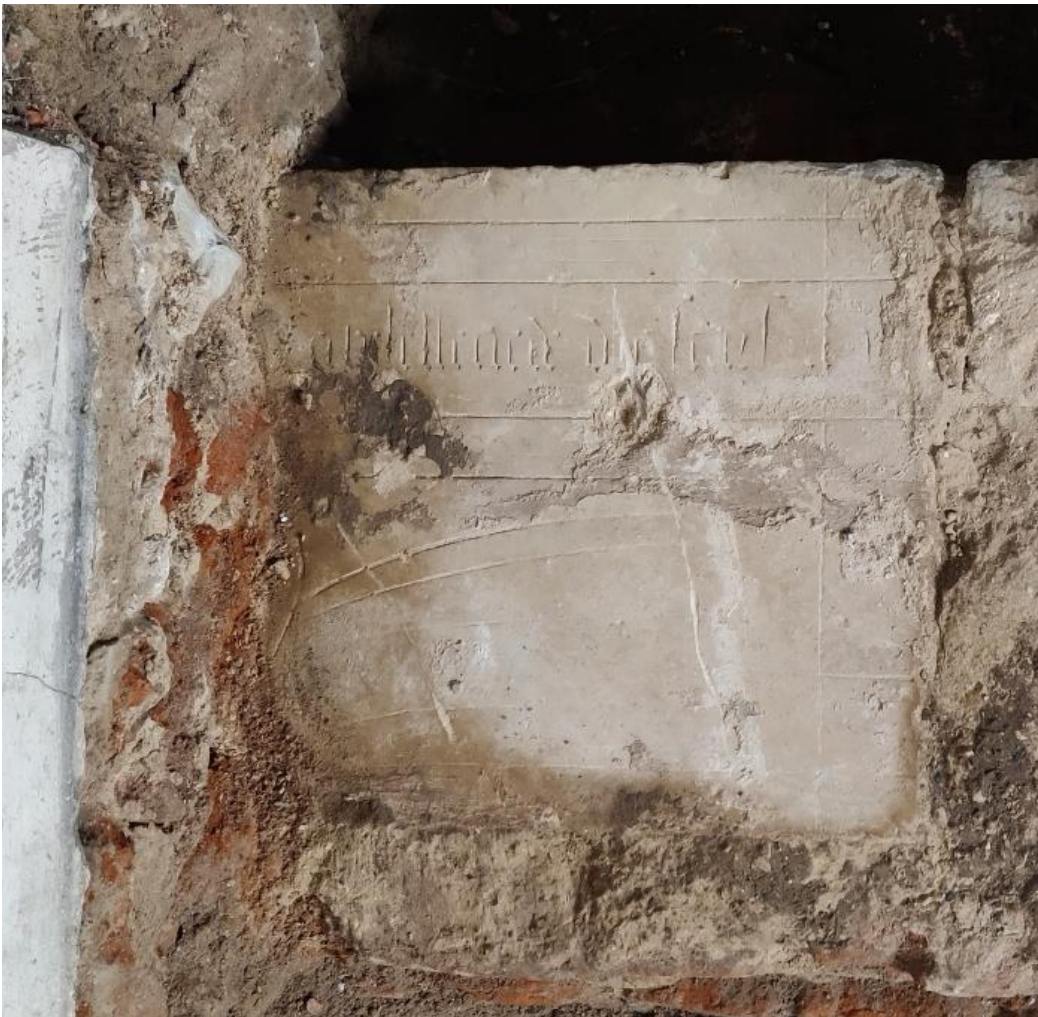
Figuur 12: Detail van de gerecupereerde grafsteen in muur 2

Een opvallend detail is de aanwezigheid van een fragment van een gesculpteerde grafsteen met sporen van een gotisch opschrift en een tekening. Deze steen werd in de muur ingewerkt en loopt ten dele door onder de actuele buitenmuur.

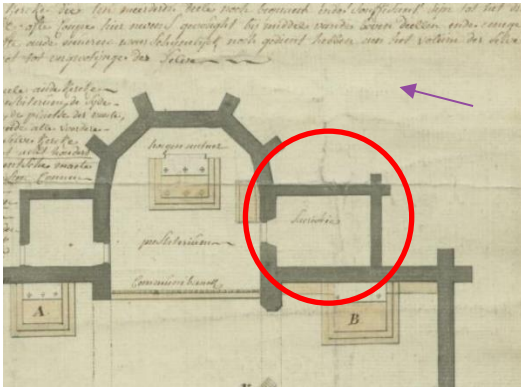
Figuur 13: Plan van de kerk van Maldegem, opgemaakt door L. 't Kint en J. B. Simoens. 1777. RAG, Kaarten en Plans, 1264. Bemerkt de steunberen op de hoek van de sacristie. www.cartesius.be

- In 1777 werd de kerk in detail opgemeten, in kader van een geplande renovatie. De sacristie die op dat plan is aangeduid, correspondeert met muur 1, wat betekent dat dit gebouwtje dateert van voor 1777.

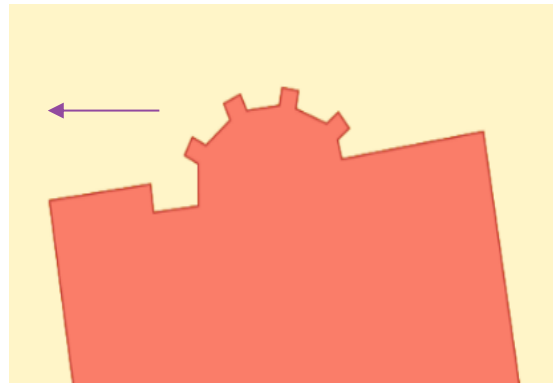
Figuur 14: Het hedendaags kadaster (GRB) waarop duidelijk te zien dat de zuidelijke sacristie (rechts op de afbeelding) verder is uitgebouwd ten opzichte van het koor dan de noordelijke sacristie. In 1777 waren beide nog volledig symmetrisch.

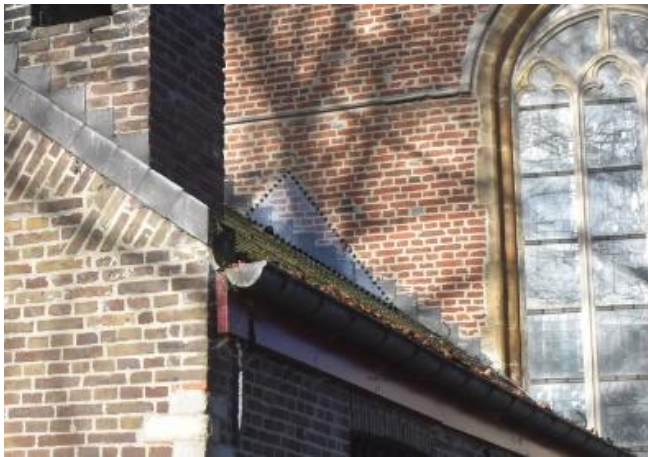
Figuur 15: Bouwporen van een zadeldak op de muur van het hoogkoor

Muur 1 is de oudste muur en wijst op een sacristie die beduidend kleiner was dan vandaag de dag. Deze kleine sacristie was bekroond met een zadeldak, getuige een fragmentair bewaard bouwspoor op de buitenzijde van de gevel van het koor.

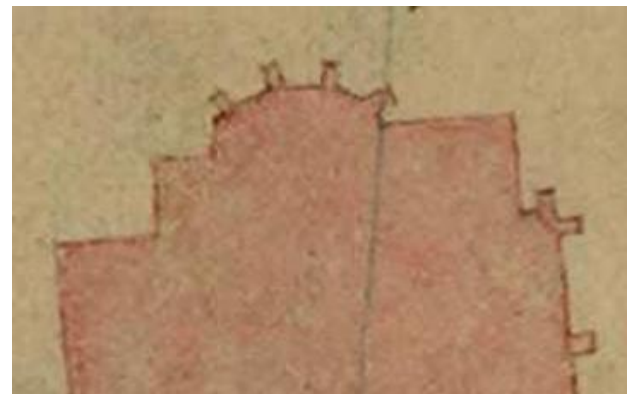
Figuur 16: Detail uit het Primitief Kadaster, 1830-1833 (bron: www.cartesius.be). De zuidelijke sacristie is uitgebreid naar zowel het oosten als het zuiden, in vergelijking met het plan uit 1777.

Muur 2 is op basis van de historische data relatief eenvoudig te dateren. Uit voorgaande blijkt dat er van deze muur nog geen sprake is op het opmetingsplan uit 1777. Het primitief kadasterplan (1830-1833) geeft echter een andere situatie weer en aan de hand van de steunberen van het koor is duidelijk te zien dat de sacristie werd uitgebreid in zuidelijke richting. Historisch onderzoek (Marc Martens) laat toe om deze uitbreiding te situeren kort na 1784.

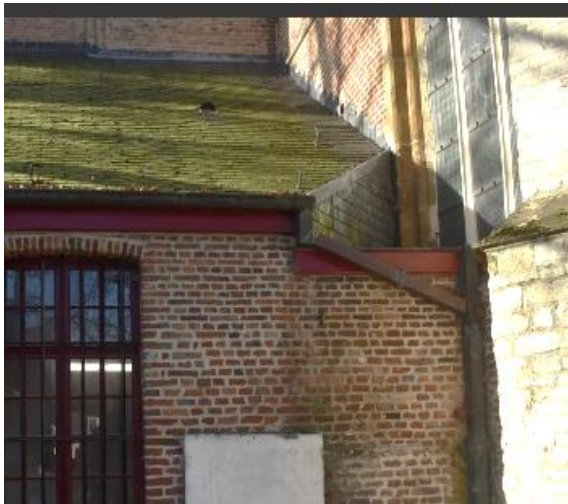
Figuur 17: De vreemde hoekconstructie aan het raam van het hoogkoor

Muur 2 staat duidelijk in relatie met het grootste deel van de actuele oostelijke buitengevel. Door de bouw van deze muur werd de sacristie vergroot naar zowel het oosten als het zuiden. In oppervlak was deze uitbreiding niet zo omvangrijk: ongeveer 60cm naar het oosten en 1 meter naar het zuiden. De winst zat wellicht in de dakconstructie: men veranderde de dakvorm van een zadeldak naar een hellend lessenaarsdak. Evident was dat niet: men was gedwongen om een vreemde hoekconstructie te maken, 'omdat zonder deze ingreep een venster van het hoogkoor ten dele zou bedekt zijn.

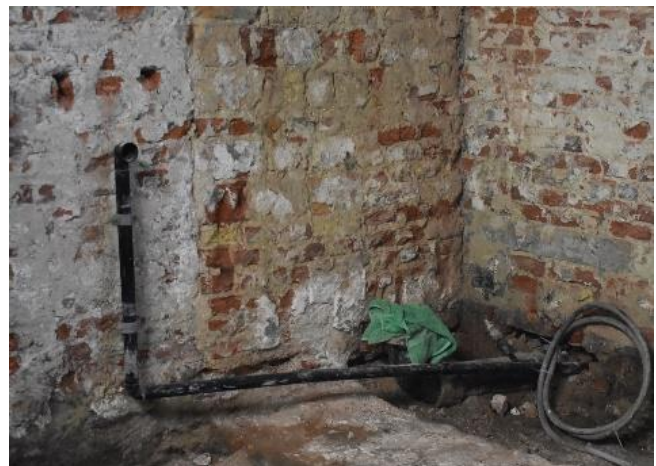
Figuur 18: Egalisatie van de wand met onder meer tegels, na afbraak van muur 1

Het verticale bouwspoor op de muur van het hoogkoor is opvallend. Aan de linkerkant van het bouwspoor zien we gewoon metselwerk in baksteen; aan de rechterkant is echter een grilliger patroon te zien van onder meer tegels en bakstenen die op de zijkant staan. Vermoedelijk is dit een poging om de ruwe muur te egaliseren na afbraak van muur 1, in functie van bepleistering en de omvorming van deze zone naar een interieur.

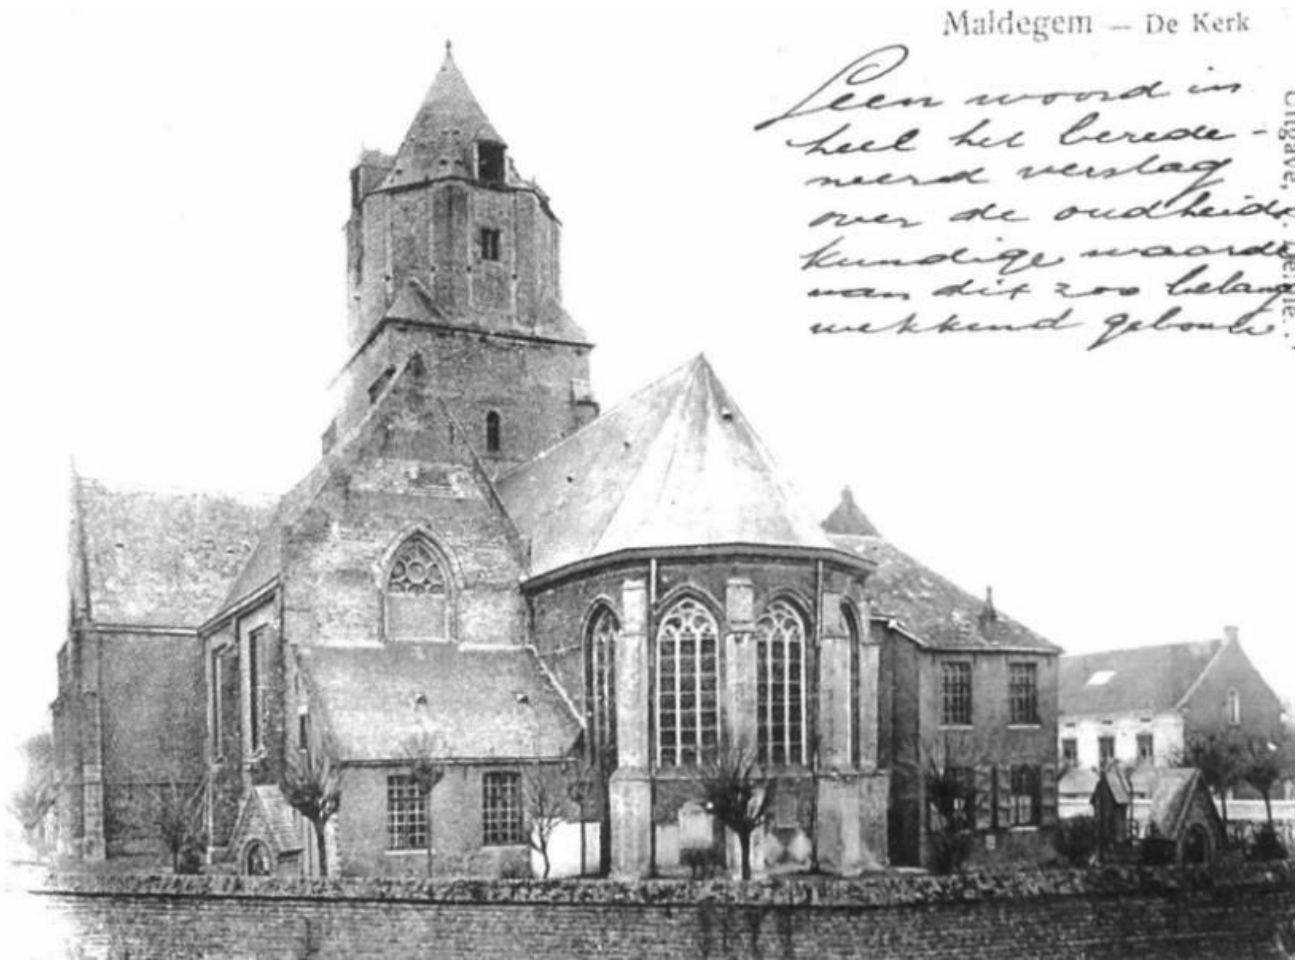
Figuur 19: Beeld uit 1902, met de sacristie zoals we die vandaag kennen. (Bron: Martens 2001, p. 50)
